Slotervaart fietst door

Advies stadsdeelcommissie Amsterdam Nieuw-West

December 2019

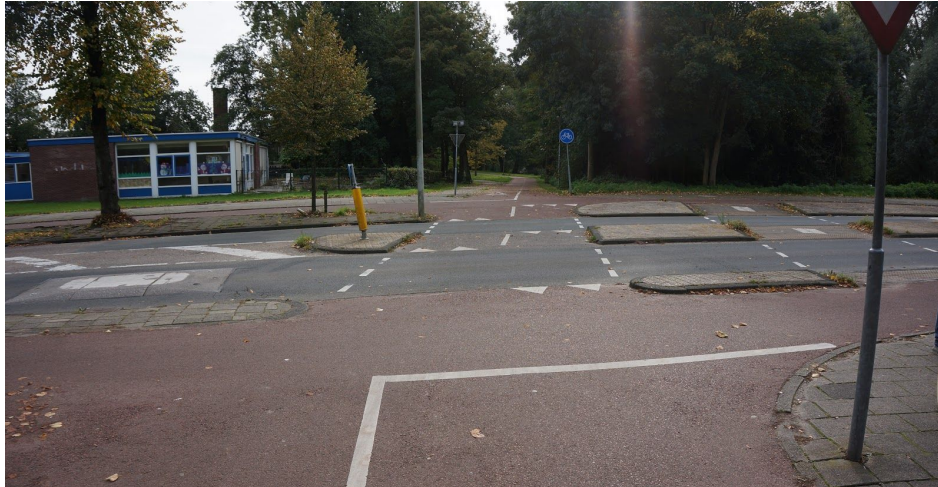
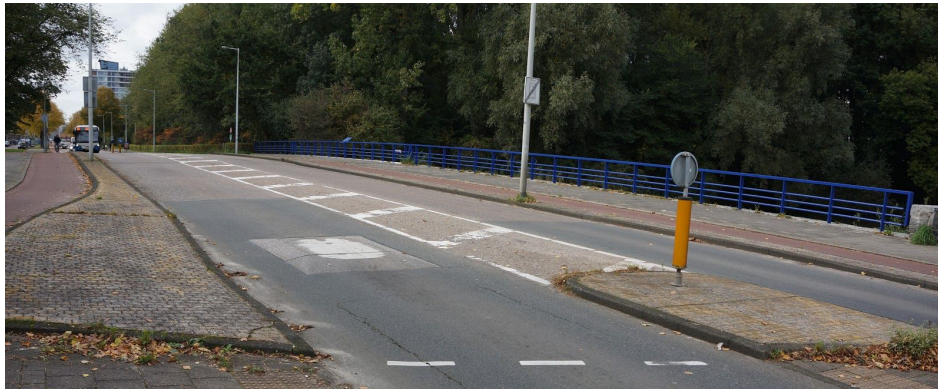
Kruising Christoffel Plantijnpad - Pieter Calandlaan

Auto's komen te snel op het kruispunt aanrijden. De drempels zijn weggesleten. De drempels zijn óók verwarrend voor fietsers: ze denken dat de afremmende auto's gaan stoppen, maar dat doen ze niet, want de auto's hebben hier voorrang.

Leg effectieve drempels aan. Buig het fietspad aan de noordkant van Pieter Calandlaan uit, zodat er opstelruimte tussen het fietspad en de rijbaan ontstaat. Haal de beplanting aan de zuidwestkant weg, die nu het zicht voor fietsers belemmeren.

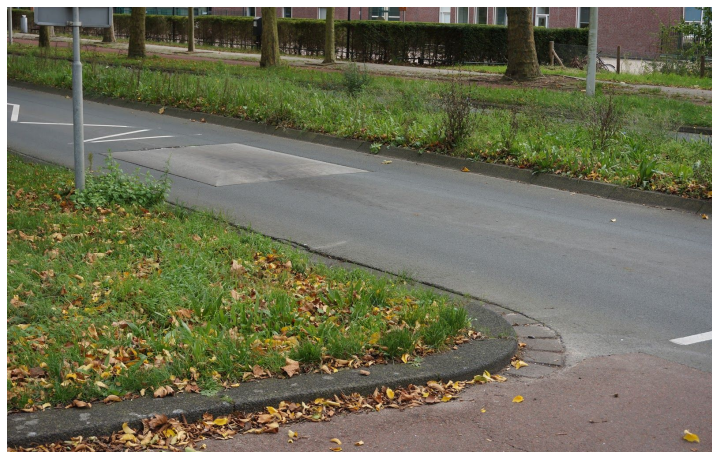
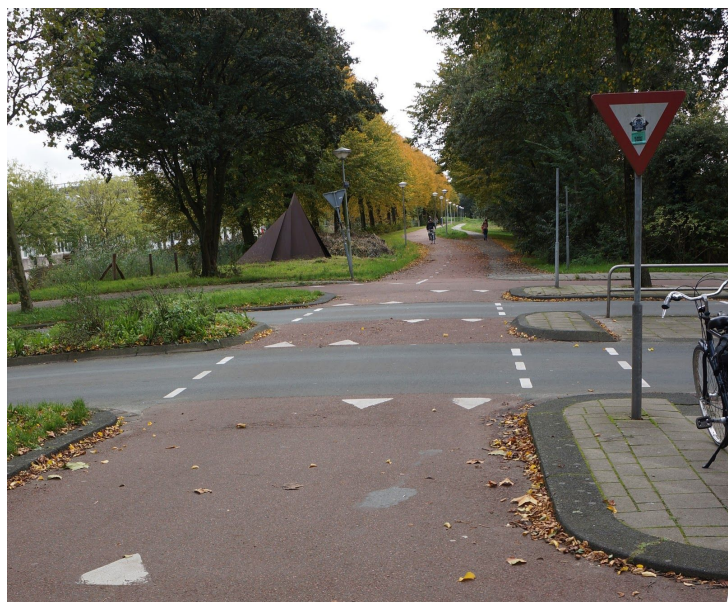
Kruising Christoffel Plantijnpad - Plesmanlaan

De drempels zijn verwarrend voor fietsers: ze denken dat de afremmende auto's gaan stoppen, maar dat doen ze niet, want de auto's hebben hier voorrang.

Onderzoek hoe deze overstek verkeersveilig kan worden gemaakt.

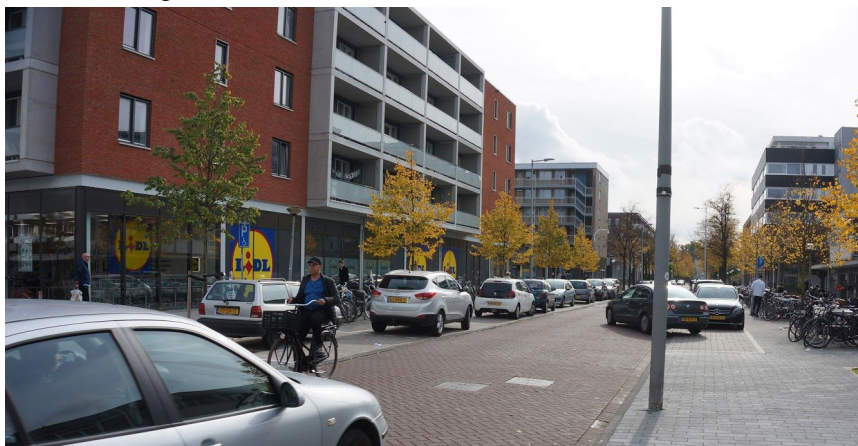
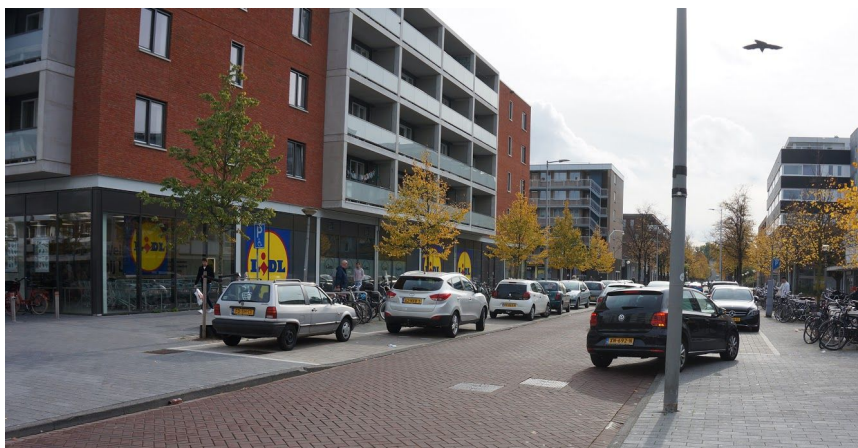
In- en uitvoegende auto's:

Druk kruispunt van winkelend publiek, parkerende auto's en fietsers. Door de drukte komen fietsers en voetgangers in de knel. Openzwaaiende portierdeuren van geparkeerde auto's, het vele in- en uitvoegen geeft fietsers een onveilig gevoel.

Autoluw maken door doorgaand autoverkeer stremmen. Bijvoorbeeld eenrichtingsweg van maken. Leg eventueel weer fietspaden aan om de verkeersveiligheid voor fietsers verder te verbeteren.

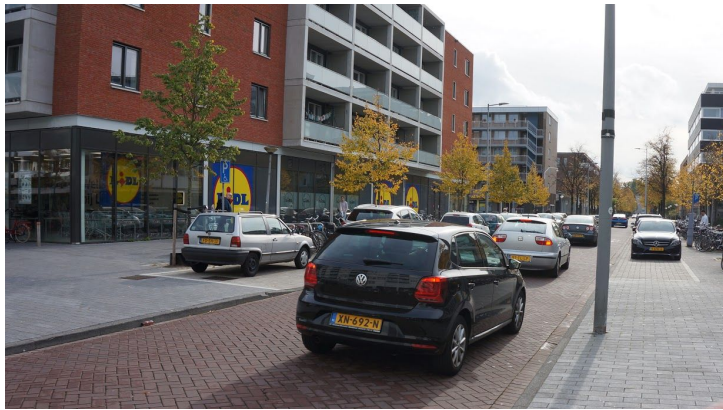
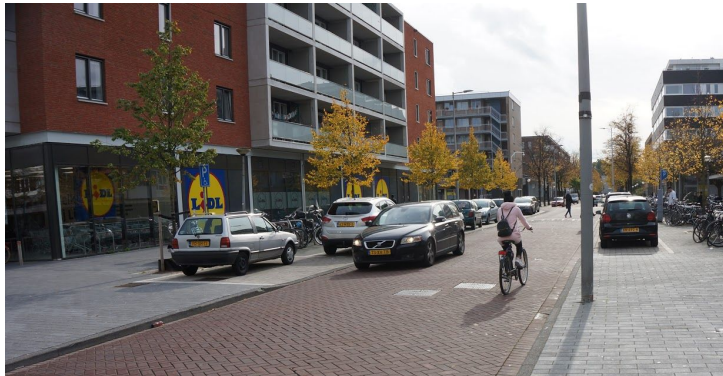
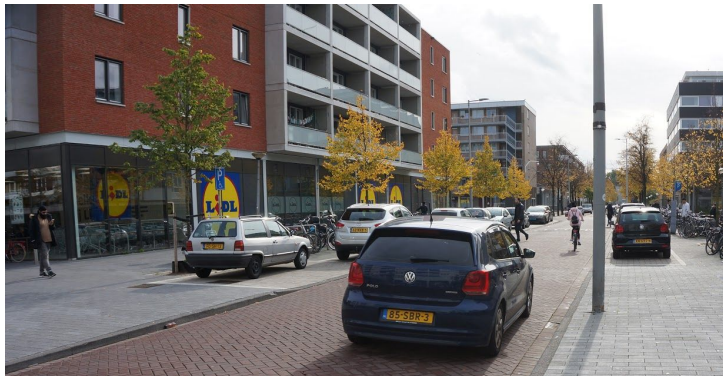
Drukte:

De foto's hiernaast zijn in 3 minuten tijd genomen om een idee te geven van de drukte op een zaterdagmiddag.

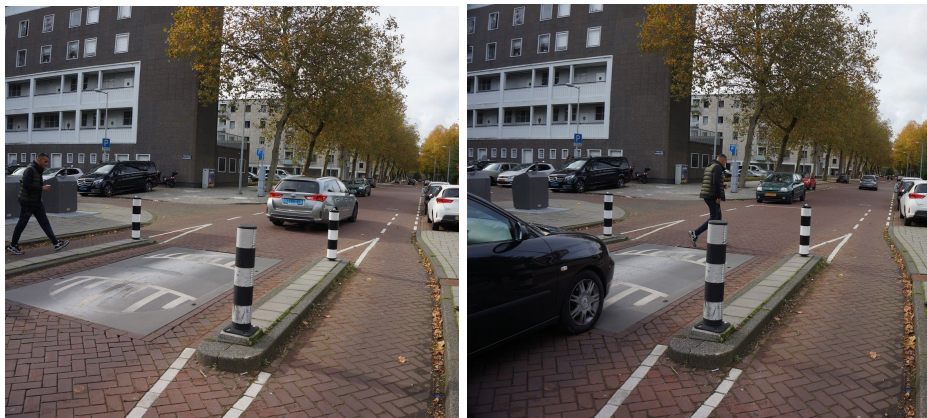
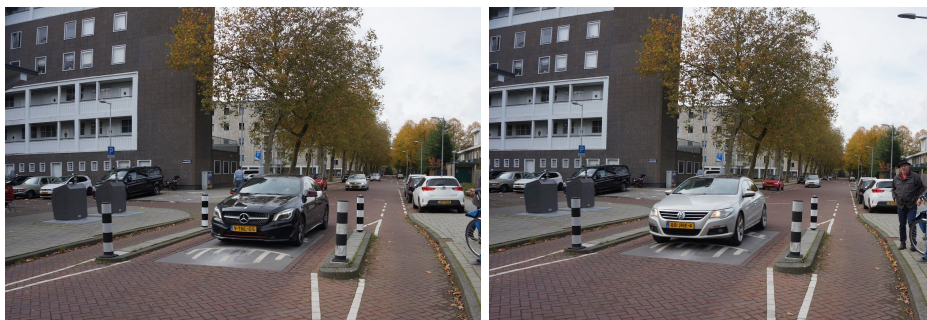
Johan Jongkindstraat en Comeniusstraat

Deze straten fungeren nog steeds als sluiproute, ondanks de wegversmallingen en drempels. Door het vele autoverkeer op de smalle straten komen fietsers in de verdrinking.

De foto's hiernaast zijn in 3 minuten tijd genomen om een idee te geven van de drukte op een zaterdagmiddag.

Autoluw maken door doorgaand autoverkeer te blokkeren. Bijvoorbeeld door enkele knips te maken, eventueel met een verzinkbare paal om bestemmingsverkeer te ontzien. Een minder drastische optie is om het doorgaande verkeer te stremmen door eenrichtingswegen in te voeren.

Fietsers komen met name in de verdrinking in Comeniusstraat door het ontbreken van fietspaden. Verleng de fietspaden vanaf Johan Jongkindstraat in Comeniusstraat en sluit deze aan op een nieuwe verbinding naar de westzijde van station Lelylaan (zie [Station Lelylaan: fietspad westzijde onderbroken](#)) en op het geplande fietspad dat genoemd is in de Investeringsnota Jacob Geelbuurt Oost.

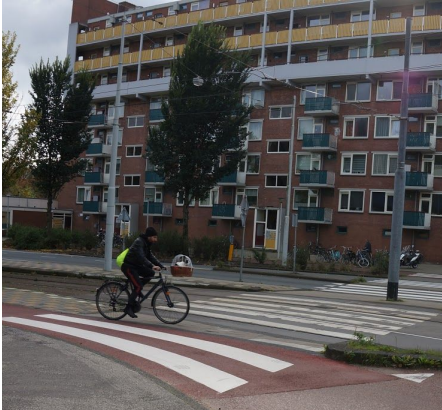
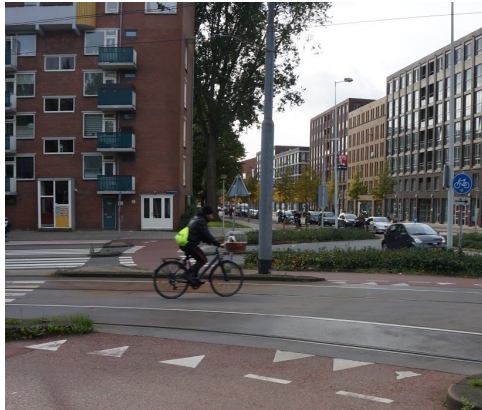
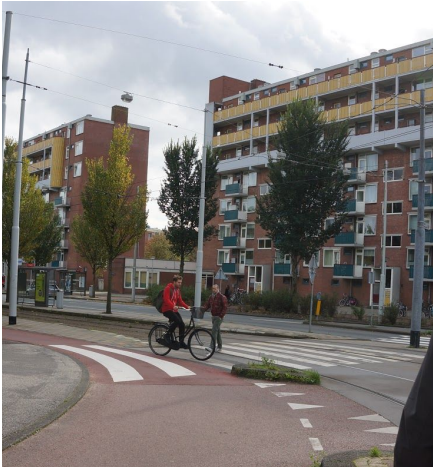
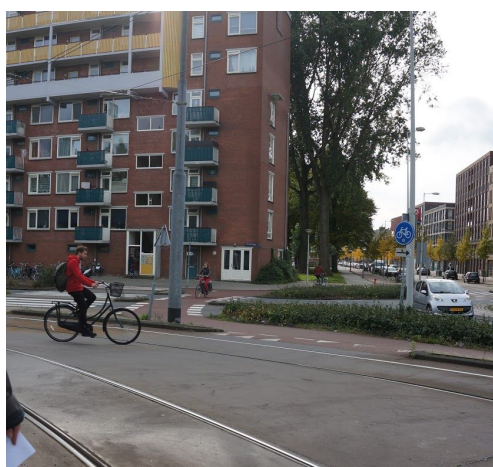
Alternatief 1. Trambaan schuin oversteken:

Deze rotonde is voor fietsers onduidelijk en onhandig en daardoor gevaarlijk. In vier minuten namen we op deze rotonde foto's van fietsers en niemand volgde het fietspad zoals deze bedoeld is. Het belangrijkste knelpunt is als men vanuit het oosten komt en richting het westen fietst. Het officiële fietspad gaat eerst een stukje met de bocht mee naar rechts om dan via een 90° hoek de trambaan over te steken en volgt daarna verder de rotonde. Fietsers vinden dit onhandig en doen dit niet. Zij kiezen voor een aantal alternatieven, waar we foto's van hebben bijgevoegd.

- Alternatief 1: ze steken de trambaan niet dwars over (veilig), maar schuin over (onveilig) en fietsen dan ook deels over het zebrapad.
- Alternatief 2: ze fietsen nog iets verder door en fietsen dan over het zebrapad richting het westen.

Pas de rotonde aan, zodat deze logischer en veiliger voor fietsers is.

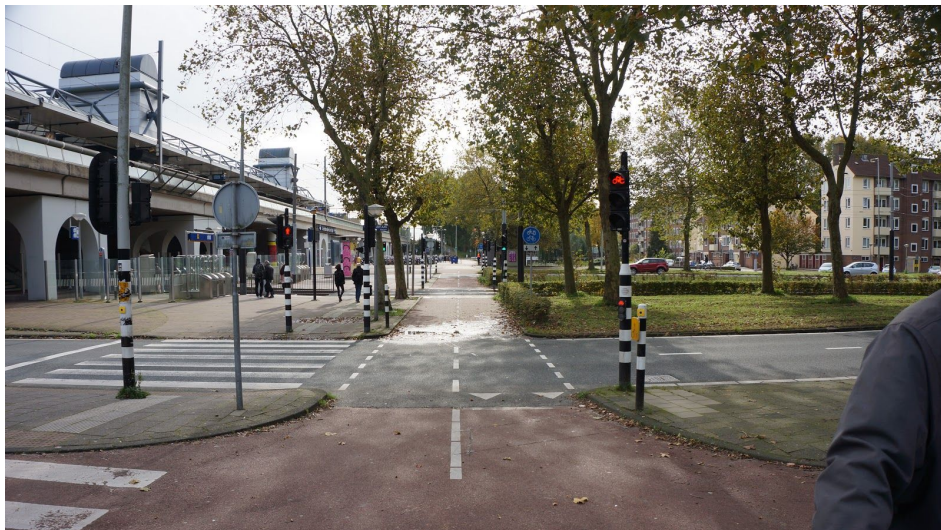
Goed fietspad tussen Pieter Calandlaan en Cornelis Lelylaan:

Er ligt een goed fietspad tussen Pieter Calandlaan en Cornelis Lelylaan, maar tussen Cornelis Lelylaan en Comeniusstraat verzandt dit fietspad in een onduidelijke parkeerplaats. Vanuit Comeniusstraat kunnen fietsers niet afslaan vanwege de slagbomen voor de parkeerplaats.

Trek het fietspad aan de westzijde door naar Comeniusstraat en sluit deze aan op het geplande fietspad dat genoemd is in de Investeringsnota Jacob Geelbuurt Oost. Zie de roze lijn op het kaartje op de volgende pagina.

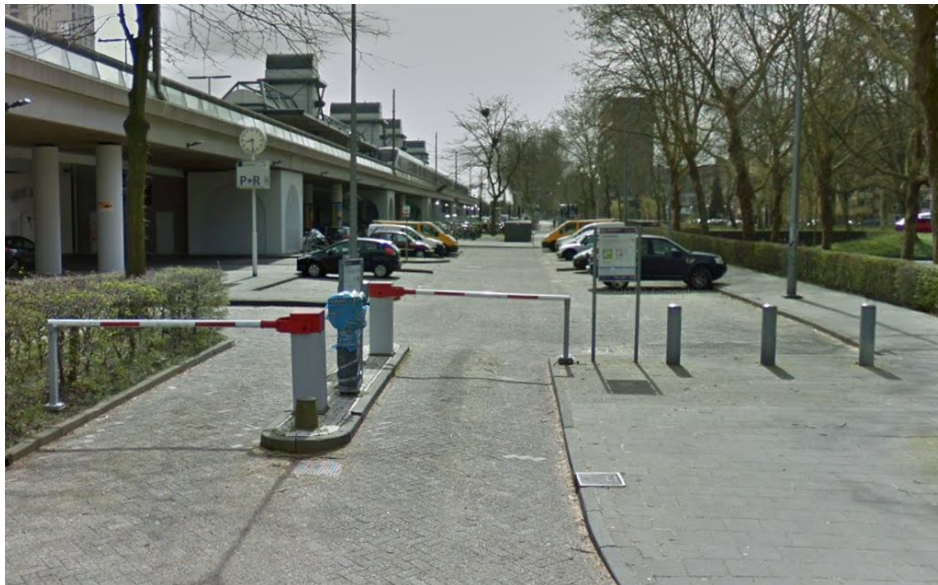
Over de stoep naar de oostzijde van het station vanaf Comeniusstraat:

“Comeniusstraat/Johan Jongkindstraat naar fietsparkeerplaats Lelylaan ingang noord: daar ontbreekt een fietspad en moet je over de stoep.”

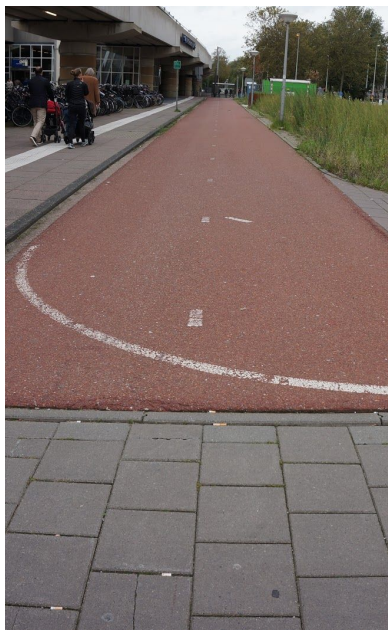
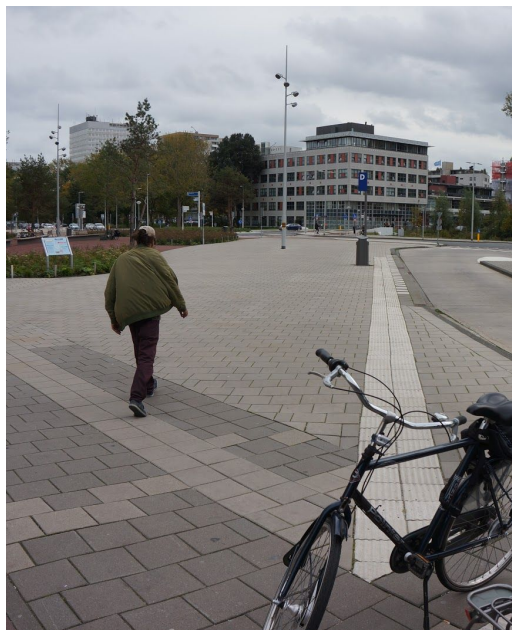
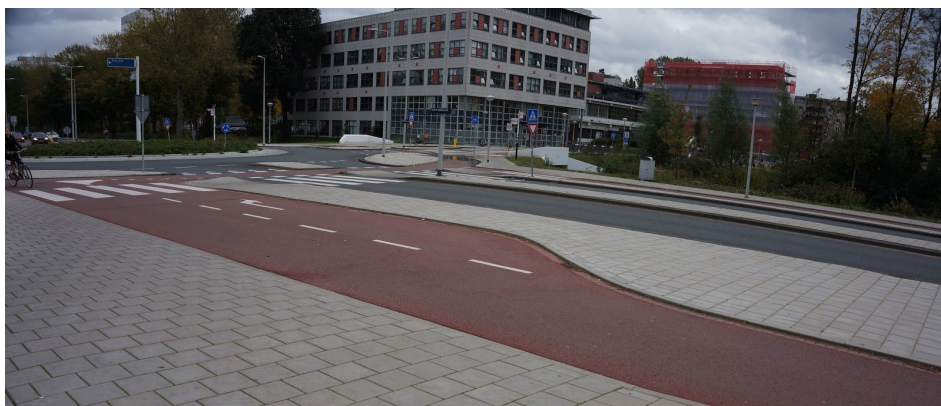
Station Lelylaan: fietspad oostzijde onderbroken

Het fietspad tussen Wally Moespad en Cornelis Lelylaan stopt plots, terwijl de stoep breed genoeg is voor een fietspad en er aan de overkant een aansluitend fietspad is aangelegd. Het lijkt er hierdoor op alsof men 'vergeten' is dit fietspad aan te leggen. Veel fietsers op weg van of naar de fietsenstalling fietsen daarom over de stoep, zie foto's.

Trek het fietspad aan de oostzijde door naar de rotonde Schipluidenlaan, zodat het station goed bereikbaar is. Zie de roze lijn op dit kaartje:

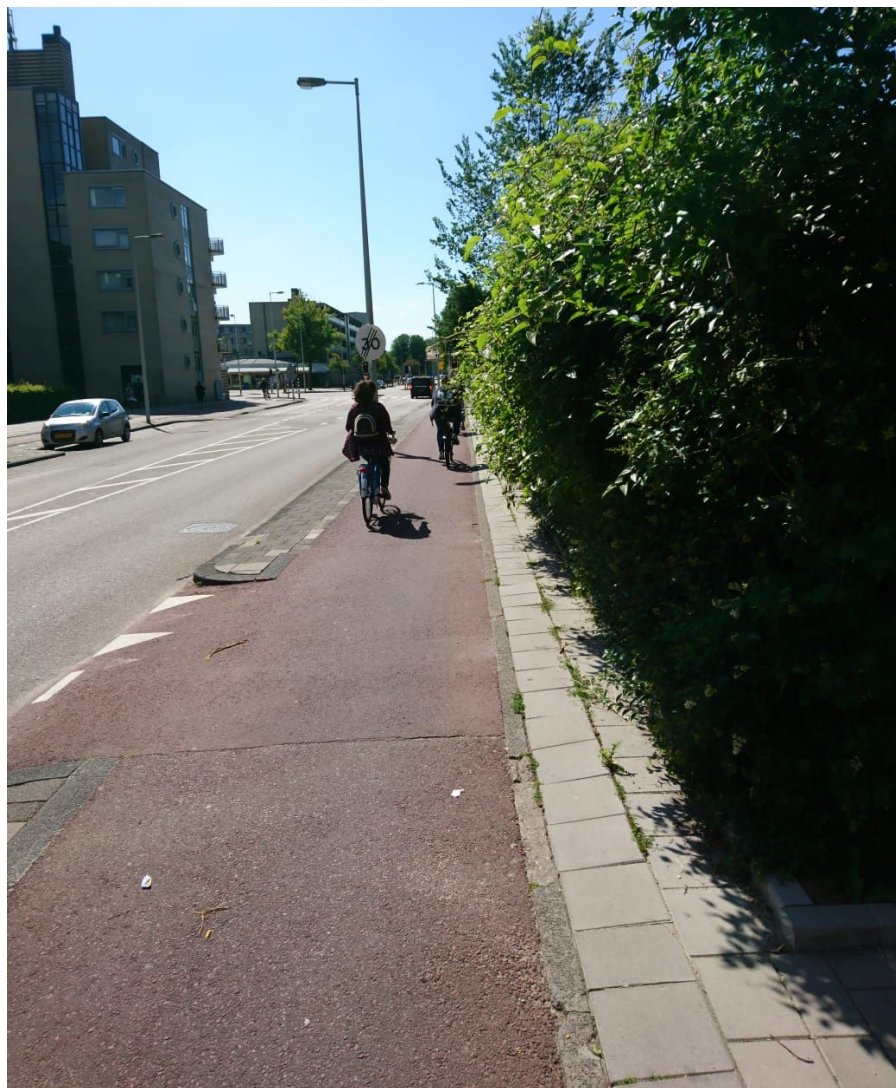
Route van Osdorp naar het Vondelpark

Een belangrijke fietsroute verbindt het Vondelpark met station Lelylaan en Osdorp via Theophile de Bockstraat - Saskia van Uijenburgkade - Schipluidenstraat - Pieter Calandlaan. Deze fietsroute is vanaf het Vondelpark prachtig tot aan de ring A10 waarna de kwaliteit van het fietspad omlaag gaat. In Osdorp ligt het grootste probleem, omdat daar op sommige plekken geen vrijliggend fietspad op Pieter Calandlaan is. In Slotervaart is de kwaliteit van het fietspad niet goed genoeg voor zo'n belangrijke verbinding, met name in vergelijking met het deel binnen de ring.

De foto toont een probleem op twee plekken op Pieter Calandlaan, ter hoogte van Andries Vierlinghstraat en ter hoogte van Wilhelmus Leemansstraat, waar het voetpad te smal is.

Neem de route van Osdorp naar het Vondelpark op in het meerjarig fietsplan.

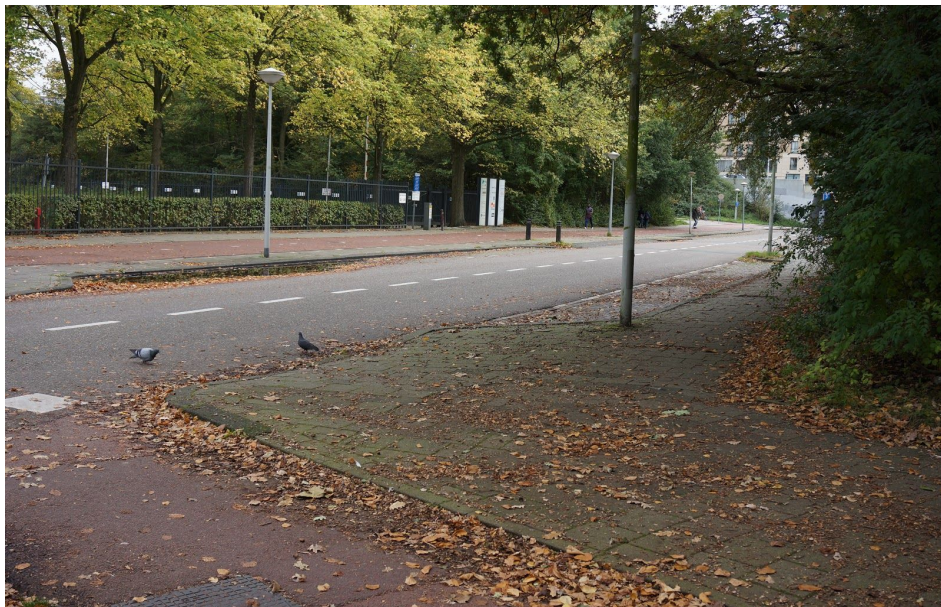
Nachtwachtdaan: geen bewegwijzering richting het centrum:

Een hoofdnet fietsroute verbindt Surinameplein met Osdorpplein. Er is op dit moment geen mogelijkheid om als fietser over Cornelis Lelylaan de A10 over te steken. Het fietspad buigt af naar Nachtwachtdaan in het Rembrandtpark en het is voor fietsers nu niet duidelijk hoe zij verder kunnen fietsen richting Osdorp. De hoofdnetroute loopt over Johan Jongkindstraat en Comeniusstraat, maar deze wegen zijn niet autoluw en hebben geen vrijliggende fietspaden.

Voor fietsers vanuit Johan Jongkindstraat via Nachtwachtdaan is het onduidelijk hoe verder te fietsen richting het centrum. Ook viel het ons op dat bijna niemand hier over het fietspad fietst, maar gewoon over de autoluwe weg fietst.

Neem het verbeteren van de route van Surinameplein naar Osdorpplein op in het meerjarig fietsplan. Neem daarbij een upgrade naar plusnet in overweging, gezien de ontwikkeling van Osdorpplein. Het is belangrijk dat dit gebied vanuit alle windhoeken goed bereikbaar is voor fietsers.

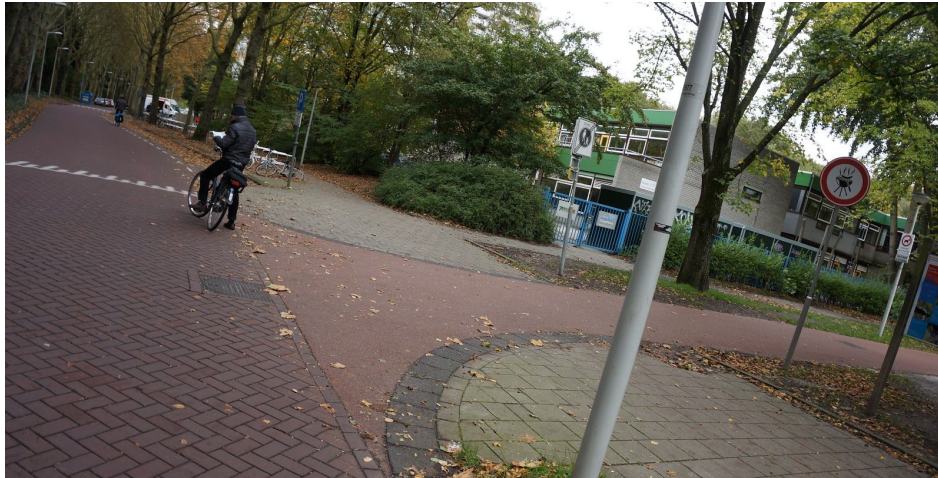
Fietspad het Rembrandtpark uit stuit op de A10:

De fietspaden die naar het westen toe het Rembrandtpark uitgaan, sluiten niet aan op de tunnels onder de A10 door.

Bij een herinrichting van het Rembrandtpark de fietspaden op de tunnels laten aansluiten.

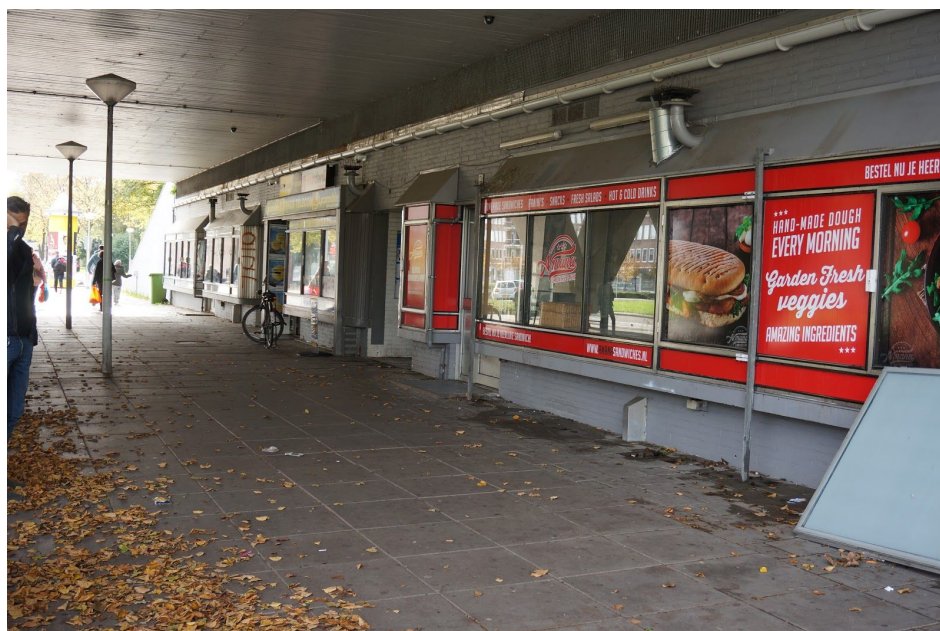
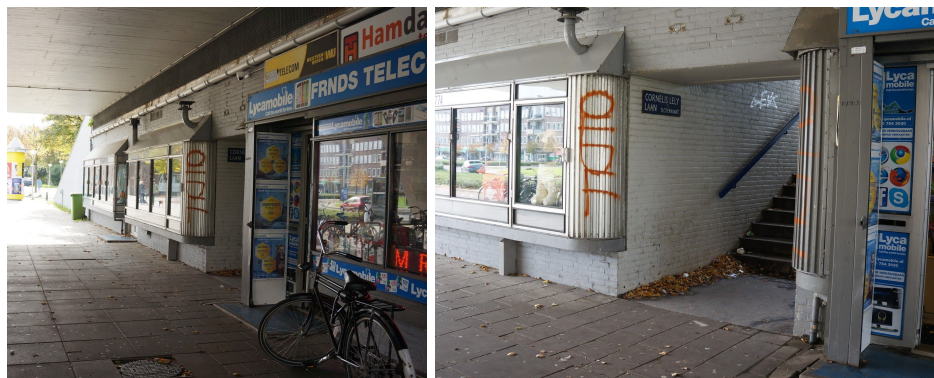
Tramhalte Johan Huizingalaan

De tramhalte is hoger gelegen op Cornelis Lelylaan en is alleen bereikbaar via een trap. Mensen met een fysieke beperking kunnen geen gebruik maken van deze tramhalte.

De toegang tot de tramhalte is niet zichtbaar onder het viaduct en ook niet aangegeven met bordjes. De ruimte onder het viaduct is donker en de inrichting is verouderd.

Verbeter de zichtbaarheid van de toegang tot de tramhalte door middel van borden zoals de borden bij tramhalte Derkinderenstraat. Voor de langere termijn zou het hele viaduct opgeknapt moeten worden en zou een lift moeten worden aangelegd om de tramhalte toegankelijk te maken.

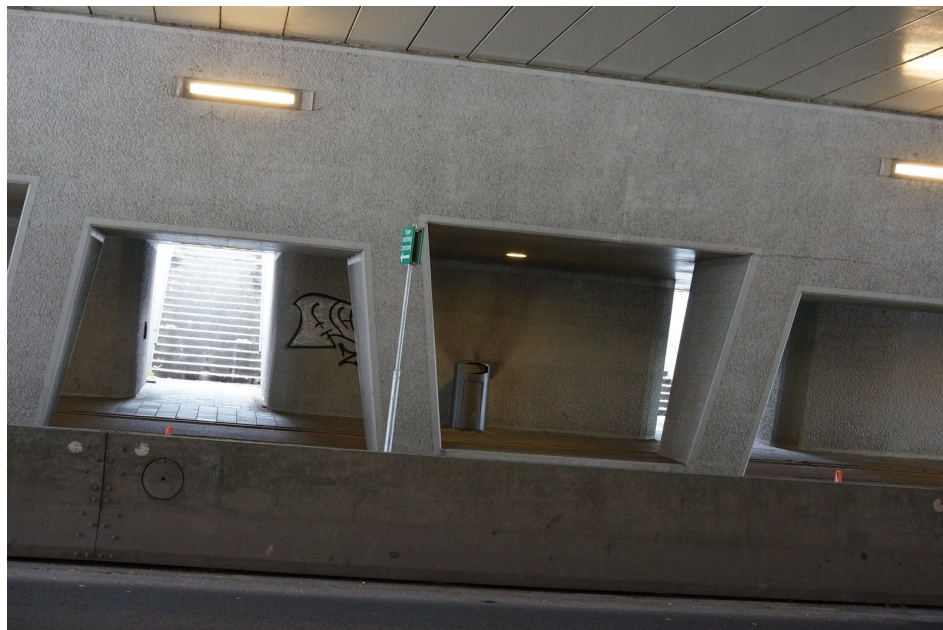
Tramhalte Derkinderenstraat

De tramhalte is hoger gelegen op Cornelis Lelylaan en is alleen bereikbaar via een trap. Mensen met een fysieke beperking kunnen geen gebruik maken van deze tramhalte.

Voor de langere termijn zou het hele viaduct opgeknapt moeten worden en zou een lift moeten worden aangelegd om de tramhalte toegankelijk te maken.

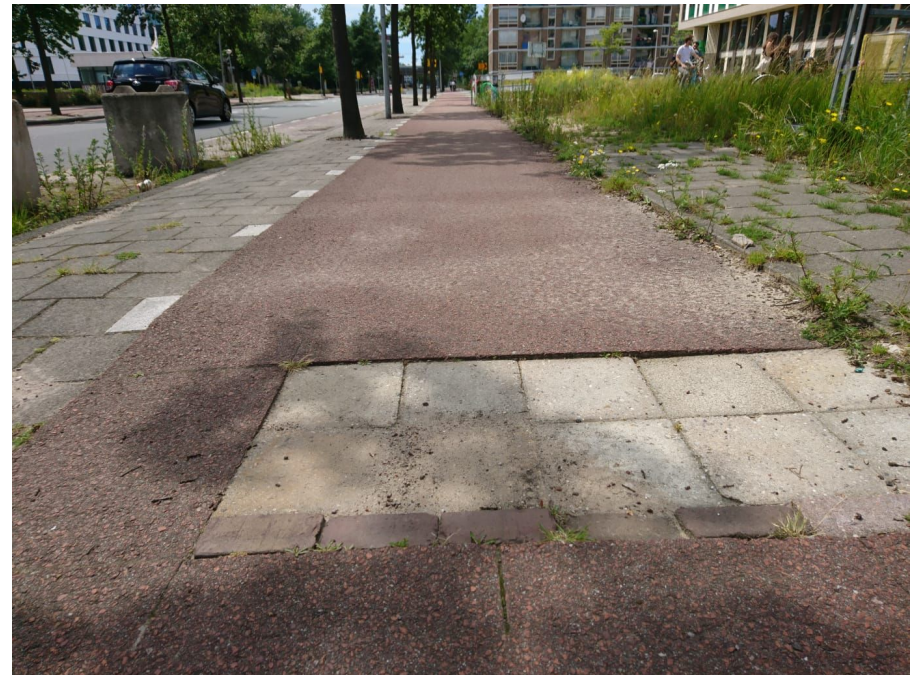
In dit hoofdstuk hebben we plekken in Slotervaart opgenomen waar de fietspaden in slechte staat verkeren. Deze lijst is tot stand gekomen na een online inventarisatie bij bewoners en een fietstocht met leden van de Fietzersbond om de situatie ter plekke te beoordelen en foto's te maken.

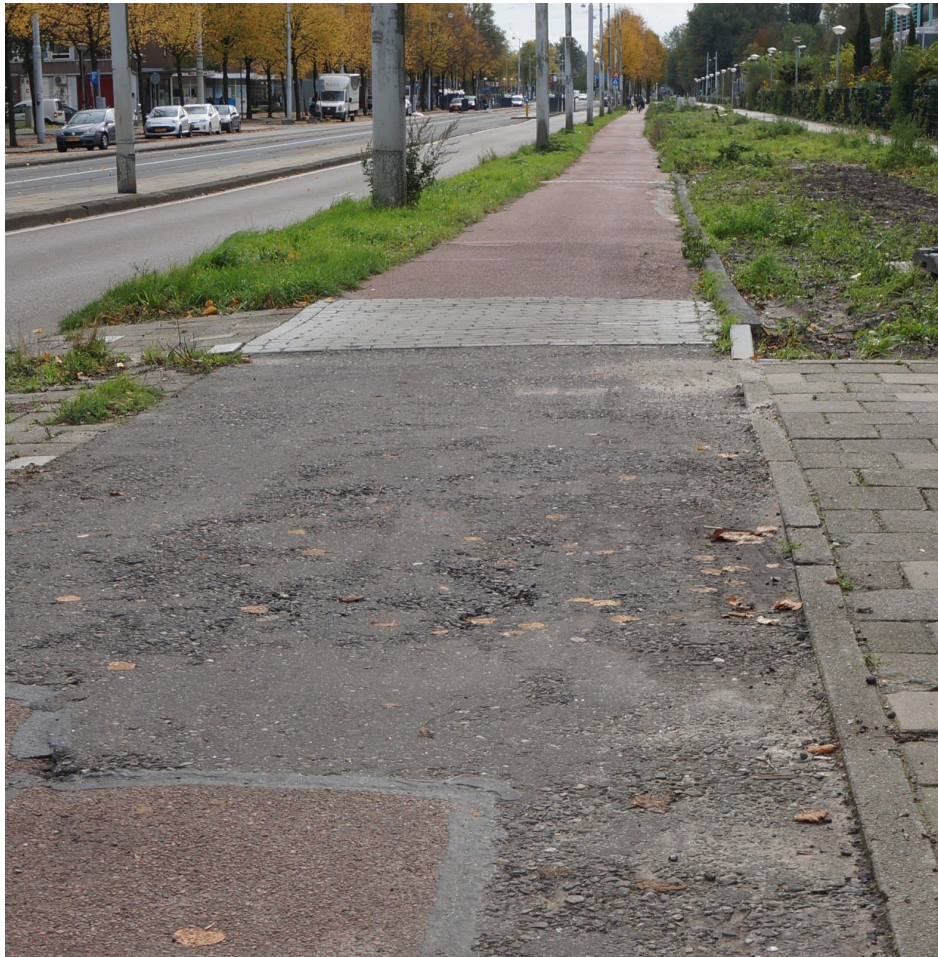
Johan Huizingalaan hobbelig fietspad

Het fietspad is ontzettend hobbelig. Het is een lappendeken van verschillende stukken asfalt en tegels.

Dit fietspad is in een bizar slechte staat en ligt er al jarenlang zo bij. Het moet opnieuw geasfalteerd worden.

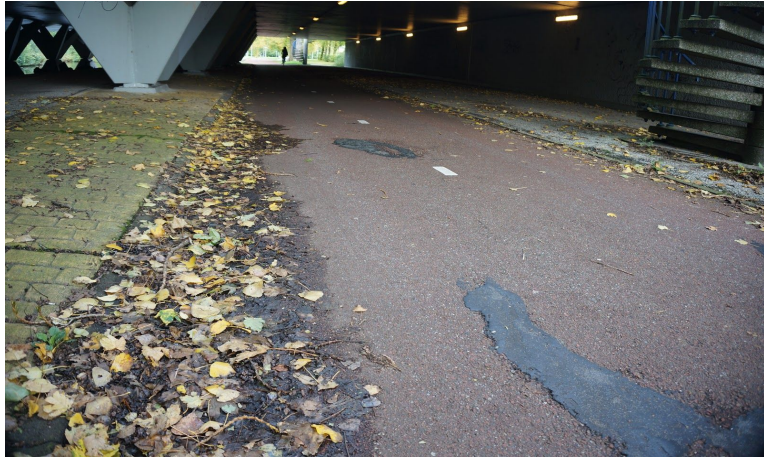
Christoffel Plantijnpad behoeft onderhoud

Het Christoffel Plantijnpad is een belangrijke fietsroute door het groen. Het is een fijn geasfalteerd pad, maar op sommige plekken begint de slijtage problematisch te worden. Hobbels en grote plassen ontzien het pad, bijvoorbeeld onder het viaduct bij Cornelis Lelylaan.

De meest versleten delen van Christoffel Plantijnpad opnieuw asfalteren.

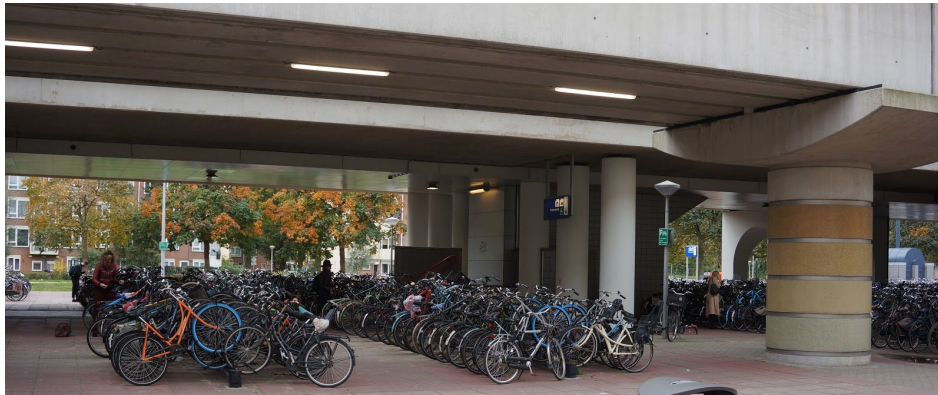
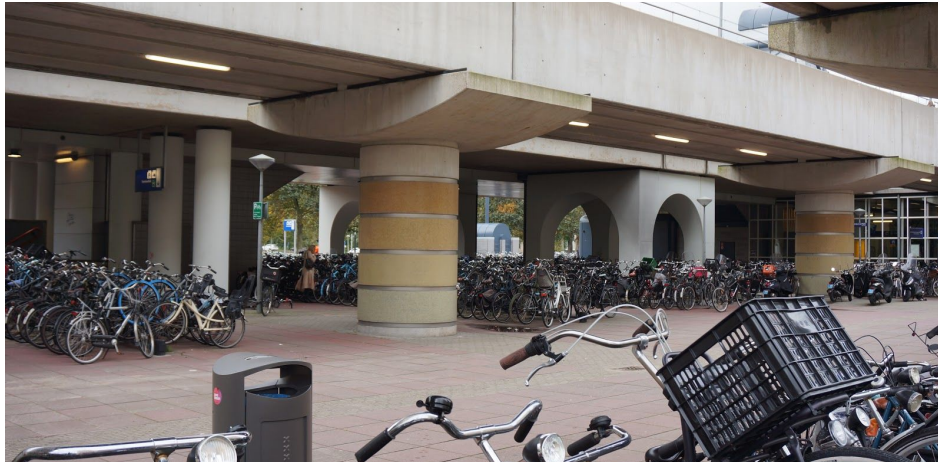
Fietsparkeren: station Lelylaan

Er zijn vaak te weinig vrije parkeerplekken en de parkeerplek is donker en winderig.

Bouw een overdekte fietsenstalling en behoud daarnaast voldoende fietsparkeerplaatsen in de openlucht, zowel aan de noordkant als aan de zuidkant van Cornelis Lelylaan.

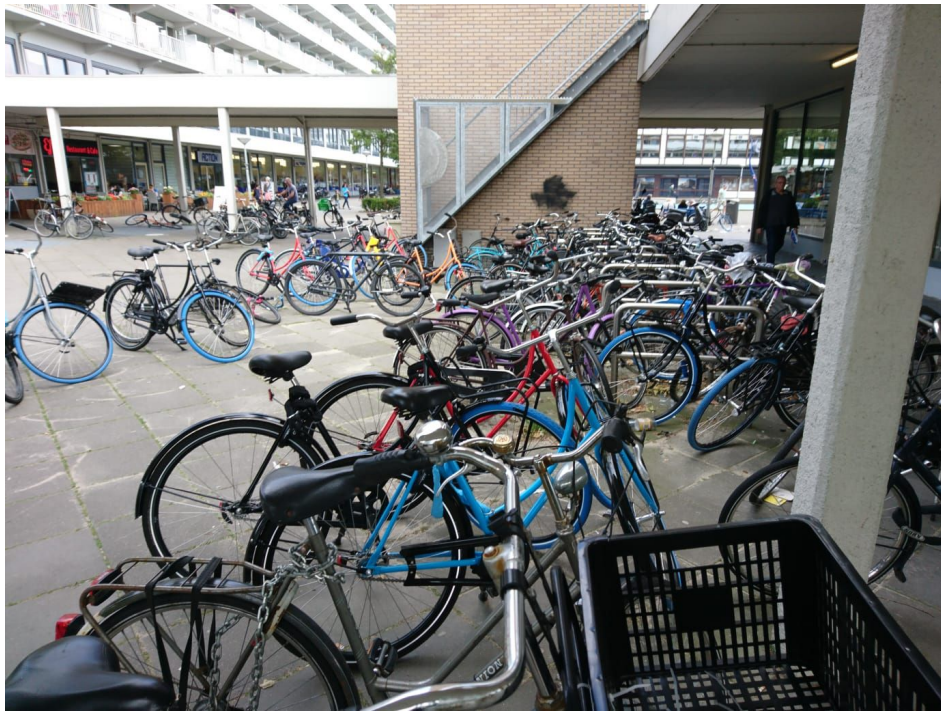
Fietsparkeren: Delflandplein

Te weinig fietsparkeerplekken bij winkelcentrum Delflandplein.

Voeg fietsnietjes toe.

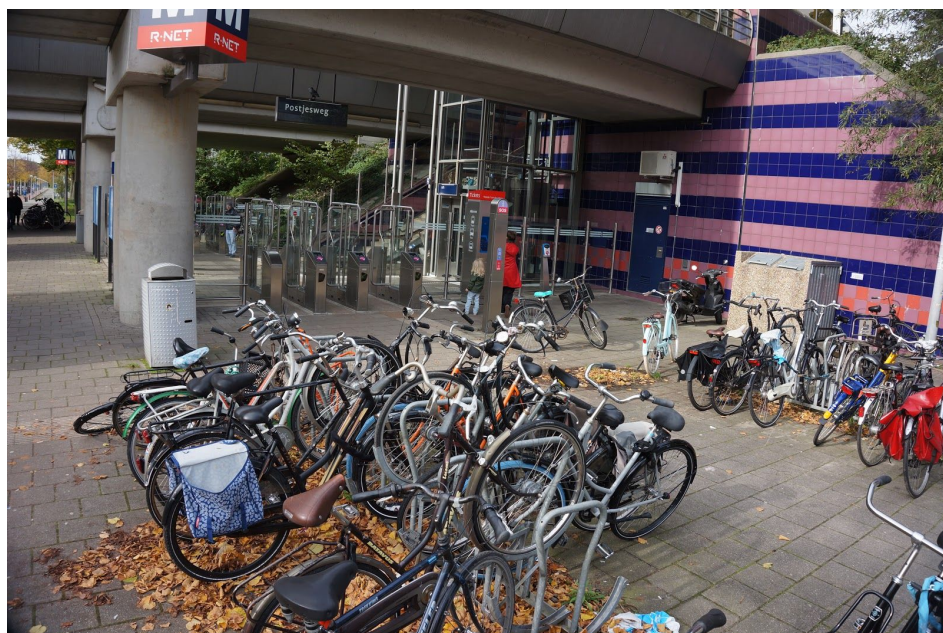
Fietsparkeren: metrostation Postjesweg

Te weinig fietsparkeerplekken bij metrostation Postjesweg.

Door de huidige fietsenrekken opnieuw in te delen is er voldoende ruimte om fietsenrekken toe te voegen.
